# Szakvélemény

Piliscsév, Szabadság utca, 2022. 03. 03.

Aesculus hippocastanum– közönséges vadgesztenye

Favizsgálat a közeli épület alá, nőtt gyökerek kapcsán.

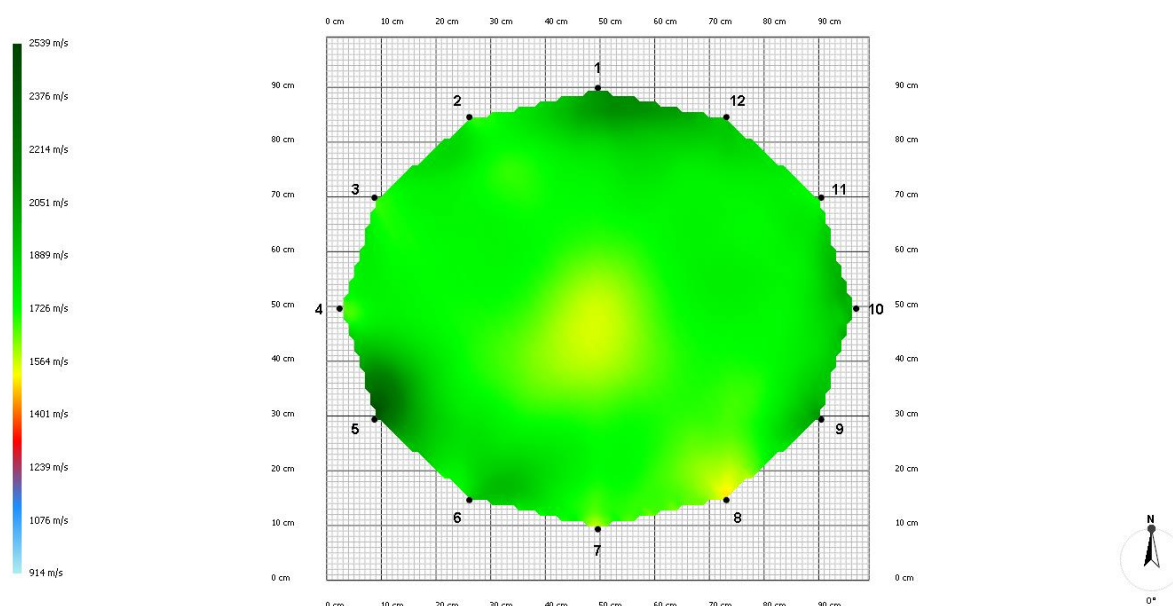
| Réteg név | Magasság | Korhadt terület | Biztonsági Faktor | Kockázati értékelés |
|---|---|---|---|---|
| 100 cm | 100 cm | 0 % | 473 % | Alacsony kockázat |

Biztonsági faktor 100 cm-en: **473 %**

1. A feltárás alapján a gyökérzet kitűnő állapotúnak mondható.
2. Az akusztikus tomográffal történő vizsgálatát a vizsgált keresztmetszeten nem mutatott korhadást, a biztonsági faktor magas az eltörés kockázata rendkívül alacsony.
3. A fa koronájában a vázágak elágazásai épek, erősek, általában U alakú biztonságos szöveti csatlakozással.
4. Az épületen belül elmondás alapján eltávolított gyökerek a fa csurgózónája környékére tehetők, minden valószínűség szerint nem érik el az erős gyökér kategóriát. Amennyiben mégis 1-2 erős gyökérnek számító gyökér is eltávolításra került, abban az esetben is biztonsággal maradhat a fa jelen állapotok szerint, mert a feltáráson látott fejlett és sokirányú gyökérzet megfelelő stabilitást biztosít.

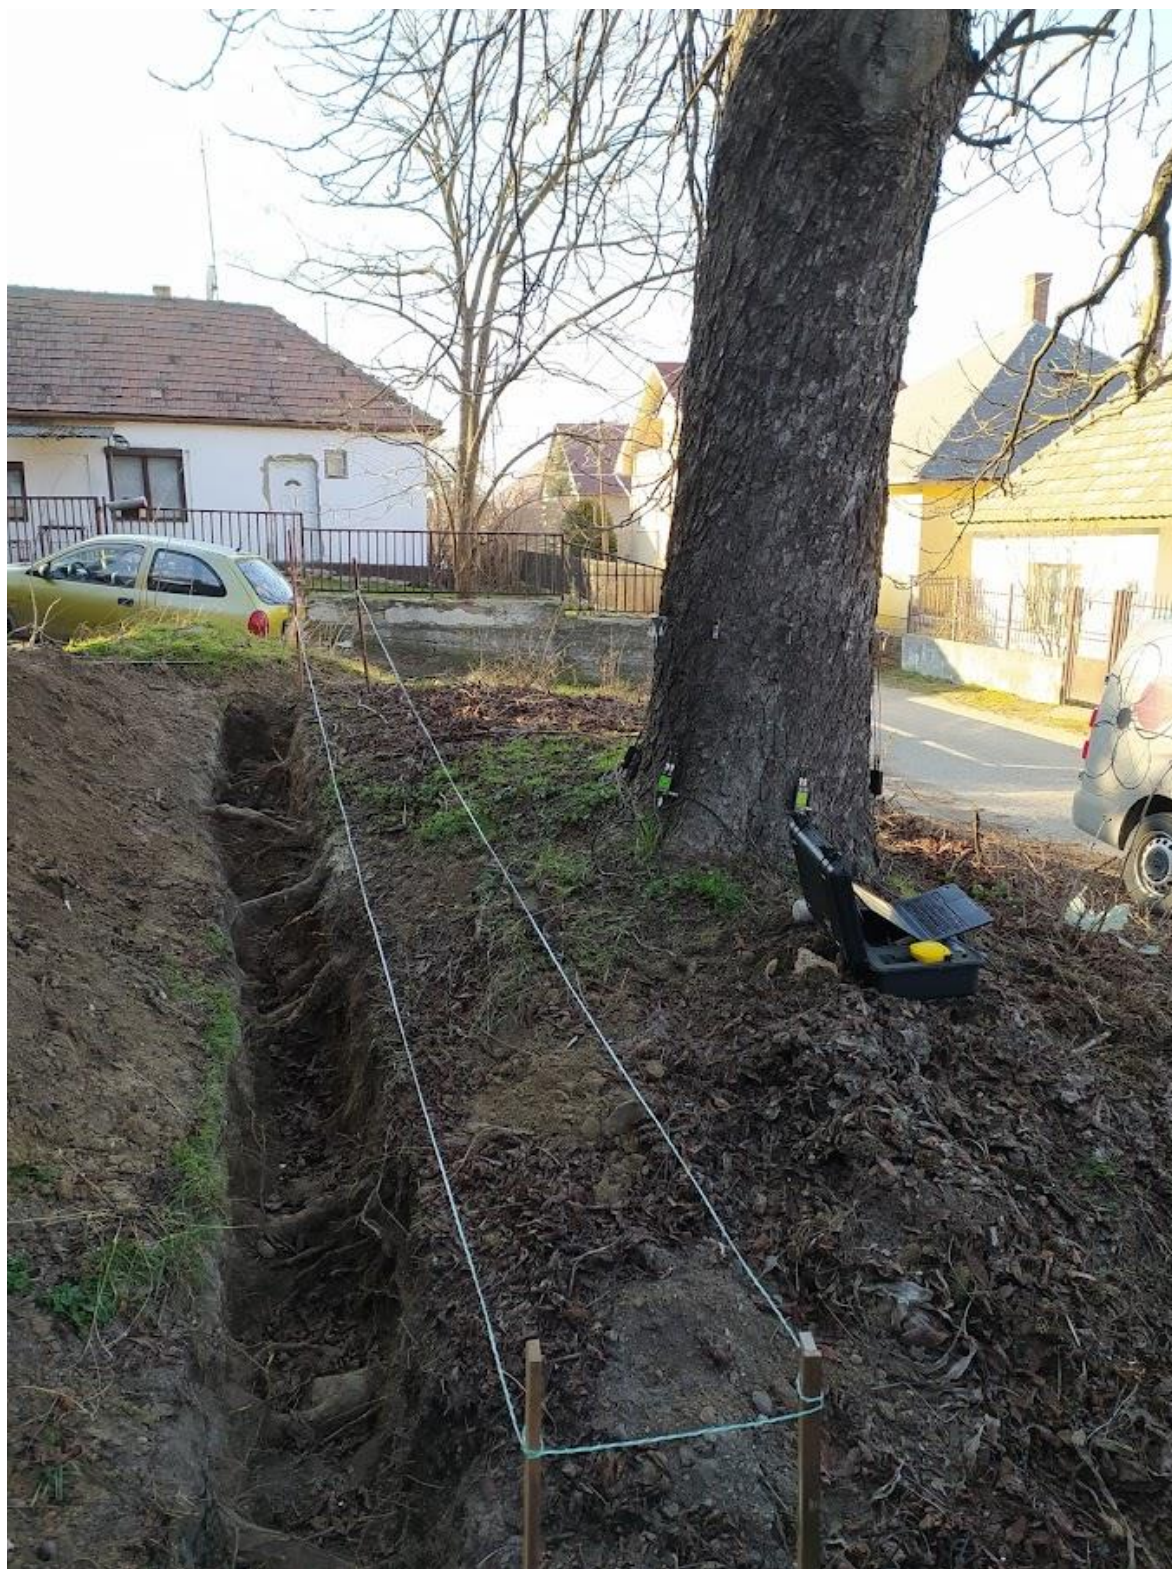
**Gyökérfeltárás**

Kérésünkre gyökérfeltárást végeztek, amely a gyakorlatban nem a fal környékén (épület szempontjából érthető okokból), hanem a fa és az épület között, az épülettől 2-3 méterre 30-40 cm szélességben lett elvégezve. A feltárt gyökerek meghatározó része egyértelműen oldalirányú illetve lefelé törekvő volt, fejlett egészséges képet mutatott.
