MŰSZAKI SZAKÉRTŐI NYILATKOZAT ÉS BEAVATKOZÁSI JAVASLAT

Piliscsév, Kossuth u. 34. mögötti 1900. hrsz. Kálvária partomlásról
(vis-maior EBR azonosító szám: 620 209)

Budapest, 2023. december

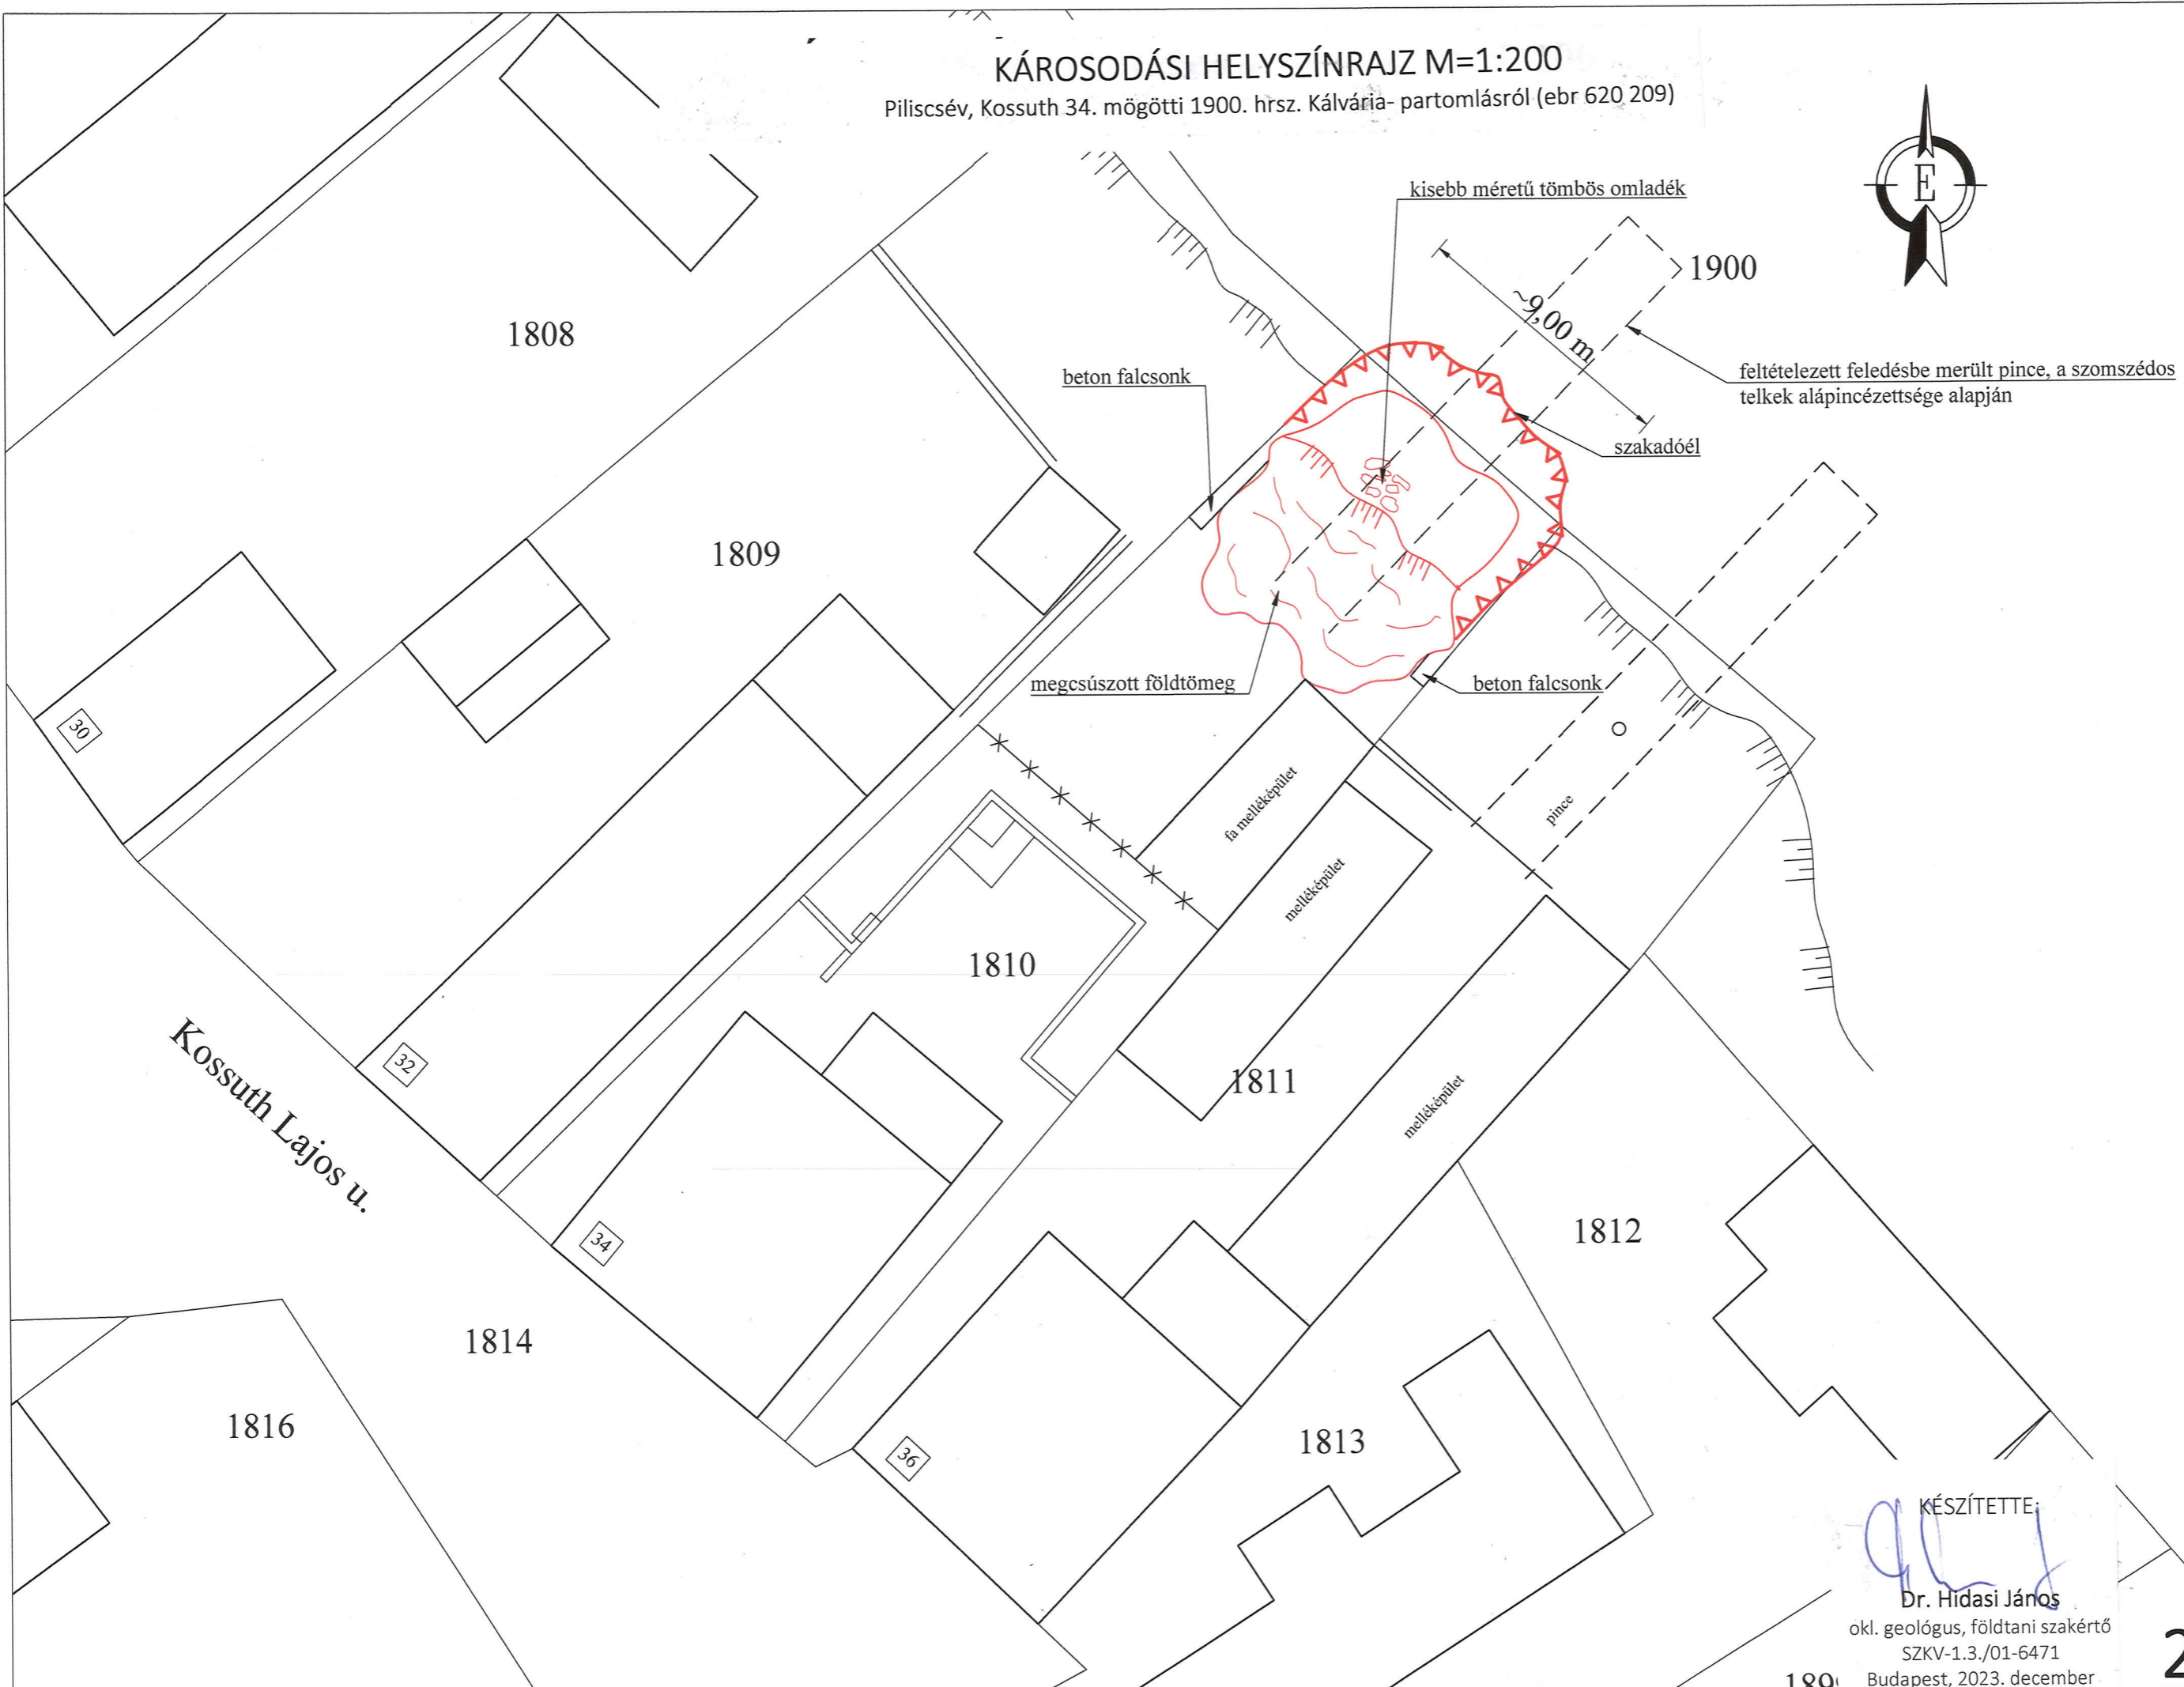
KÁROSODÁSI HELYSZÍNRAJZ M=1:200
Piliscsév, Kossuth 34. mögötti 1900. hrsz. Kálvária- partomlásról (ebr 620,209)

A keletkezett károsodások oka a 2023. december közepén történt heves esőzésből a laza feltöltésen át beszivárgó esővíz volt. Az esőzések hatására a feltöltés és az alatta lévő finom homokos löszös összetetke átázott, súlya megnövekedett. Ez a kb. 1,5-2,0 m vastag átázott talaj suvadt le a partfal felületén. Valószínű, hogy előtte a feledésbe merült pince bejárata beszakadhatott, mely elindíthatta a felszínmozgást. Ez magyarázhatja a kis szélességű lokális hátra- rágódás jellegét.

- az átázott talaj 9 m szélességben, kb. 10 m hosszban lesuvadt
- a suvadás alatt valószínűleg egy feledésbe merült pince is beszakadhatott
- a suvadás a felső Kálvária temetőben kb. 2-3 m-es hátra- rágódást okozott
- a felszínmozgás elérte a régi sírgödröket, az omladékan emberi maradványok is voltak
- az omladék elfedte az alsó lakóingatlan udvarának hátsó sávját
