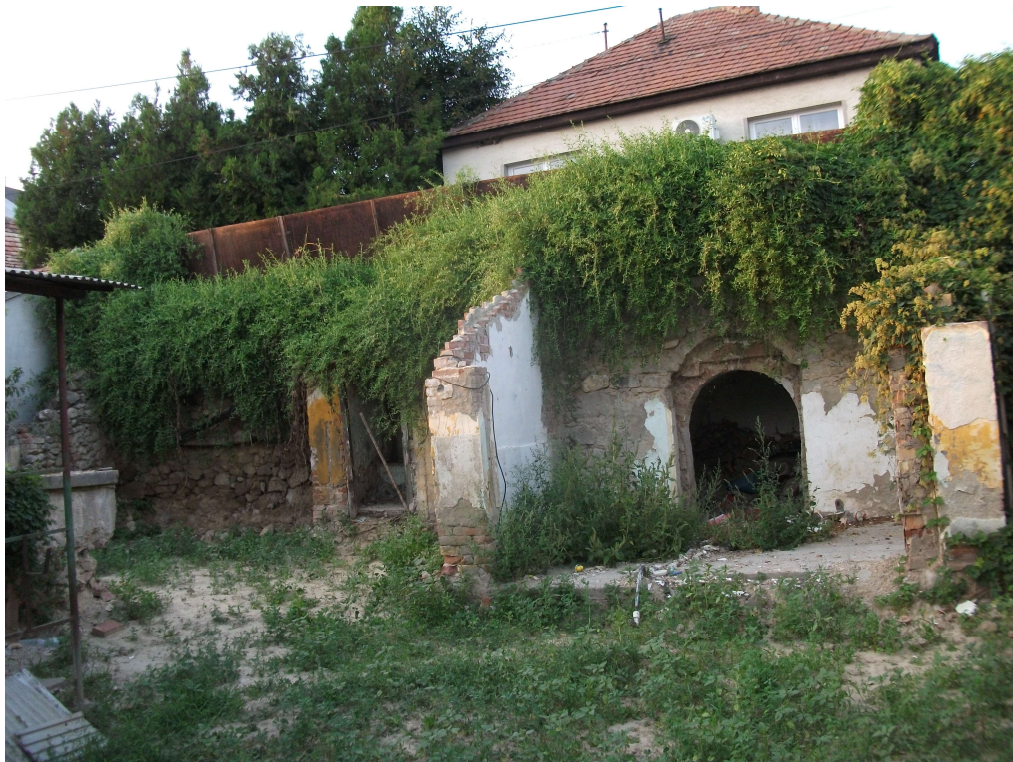
1.kép: A Petőfi u. 11. előtt (Rákóczi u. 5. mögött) a régi melléképület megsemmisült, annak romjait elbontották. A felső utat támasztó hátsó támfal elbillent, eldeformálódott, a falazati elemek kihullaottak. Két pince indult a támfalból, a képen látható jobb oldali bélelt pince nem igényel beavatkozást.

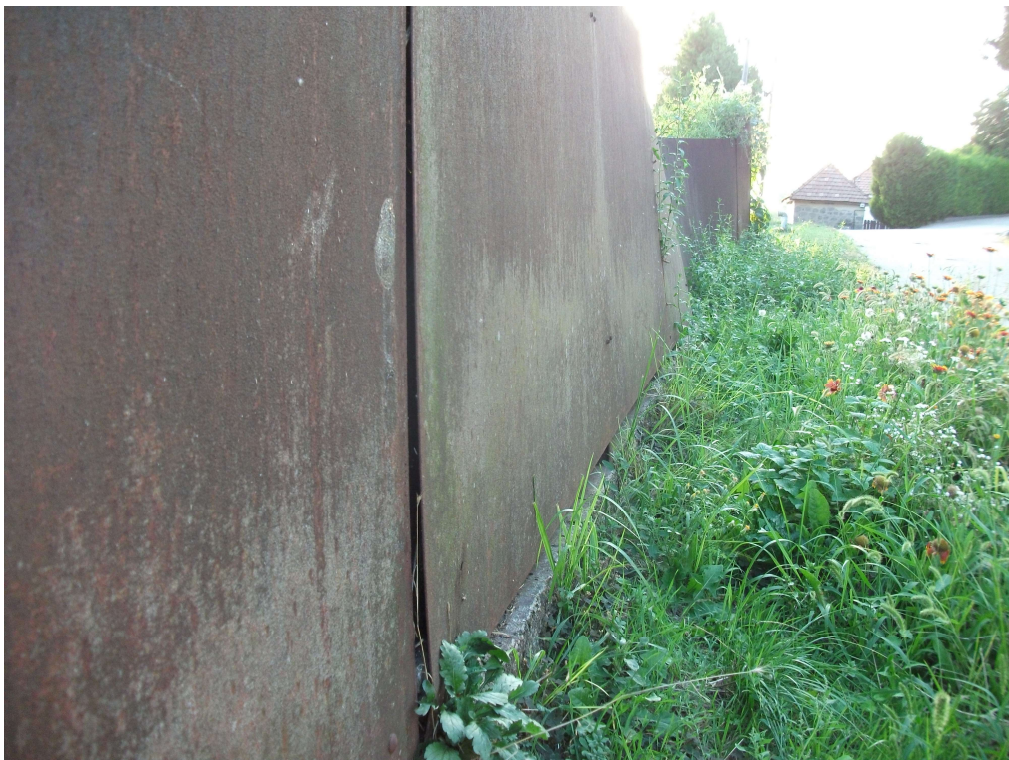
2.kép: A kibillent támfal feletti kerítés a lábuzatával együtt szintén elbillent, a deformáció már dm-es nagyságú. A közút melletti padkán emiatt hosszanti övrepedések keletkeztek, a legnagyobb a kerítés lábuzatának tövében jelent meg, mutatva a horizontális mozgásokat.

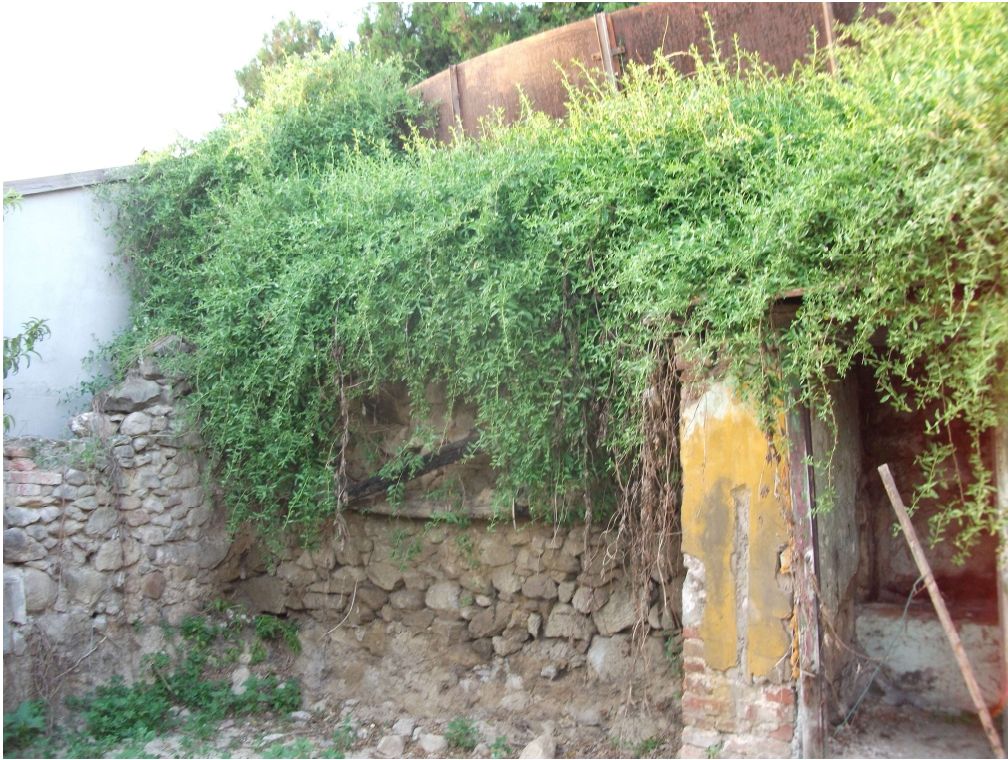
3.kép: A közeli felvételen jól látható a falazati anyag kiomlása, illetve a fal jelentős megbillenése. A harántfal és a NY-i oldali terméskő épület fal még támasztják a támfalat, ezért nem tudott az teljesen leomlani. A felső kerítés billenése itt is jól kivehető.

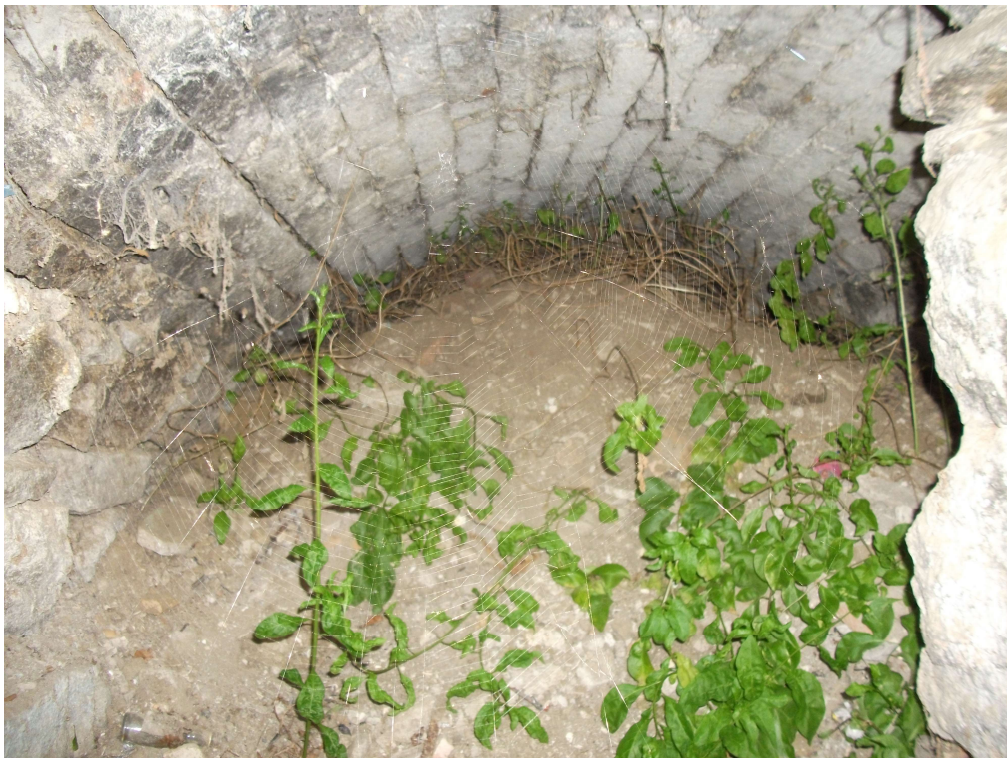
4.kép: A támfalból induló bal oldali pincét házilagosan , laza anyaggal betöltötték. Valószínűleg a pince vége a felső út alatt üresen maradhatott. Bányászati feltárás után a pince ráinjektálásos módszerrel tömedékelendő.
