MŰSZAKI SZAKÉRTŐI VÉLEMÉNY

Piliscsév, Petőfi u. 11. előtti 1441. hrsz. támfal - károsodásokra

Budapest, 2023. július

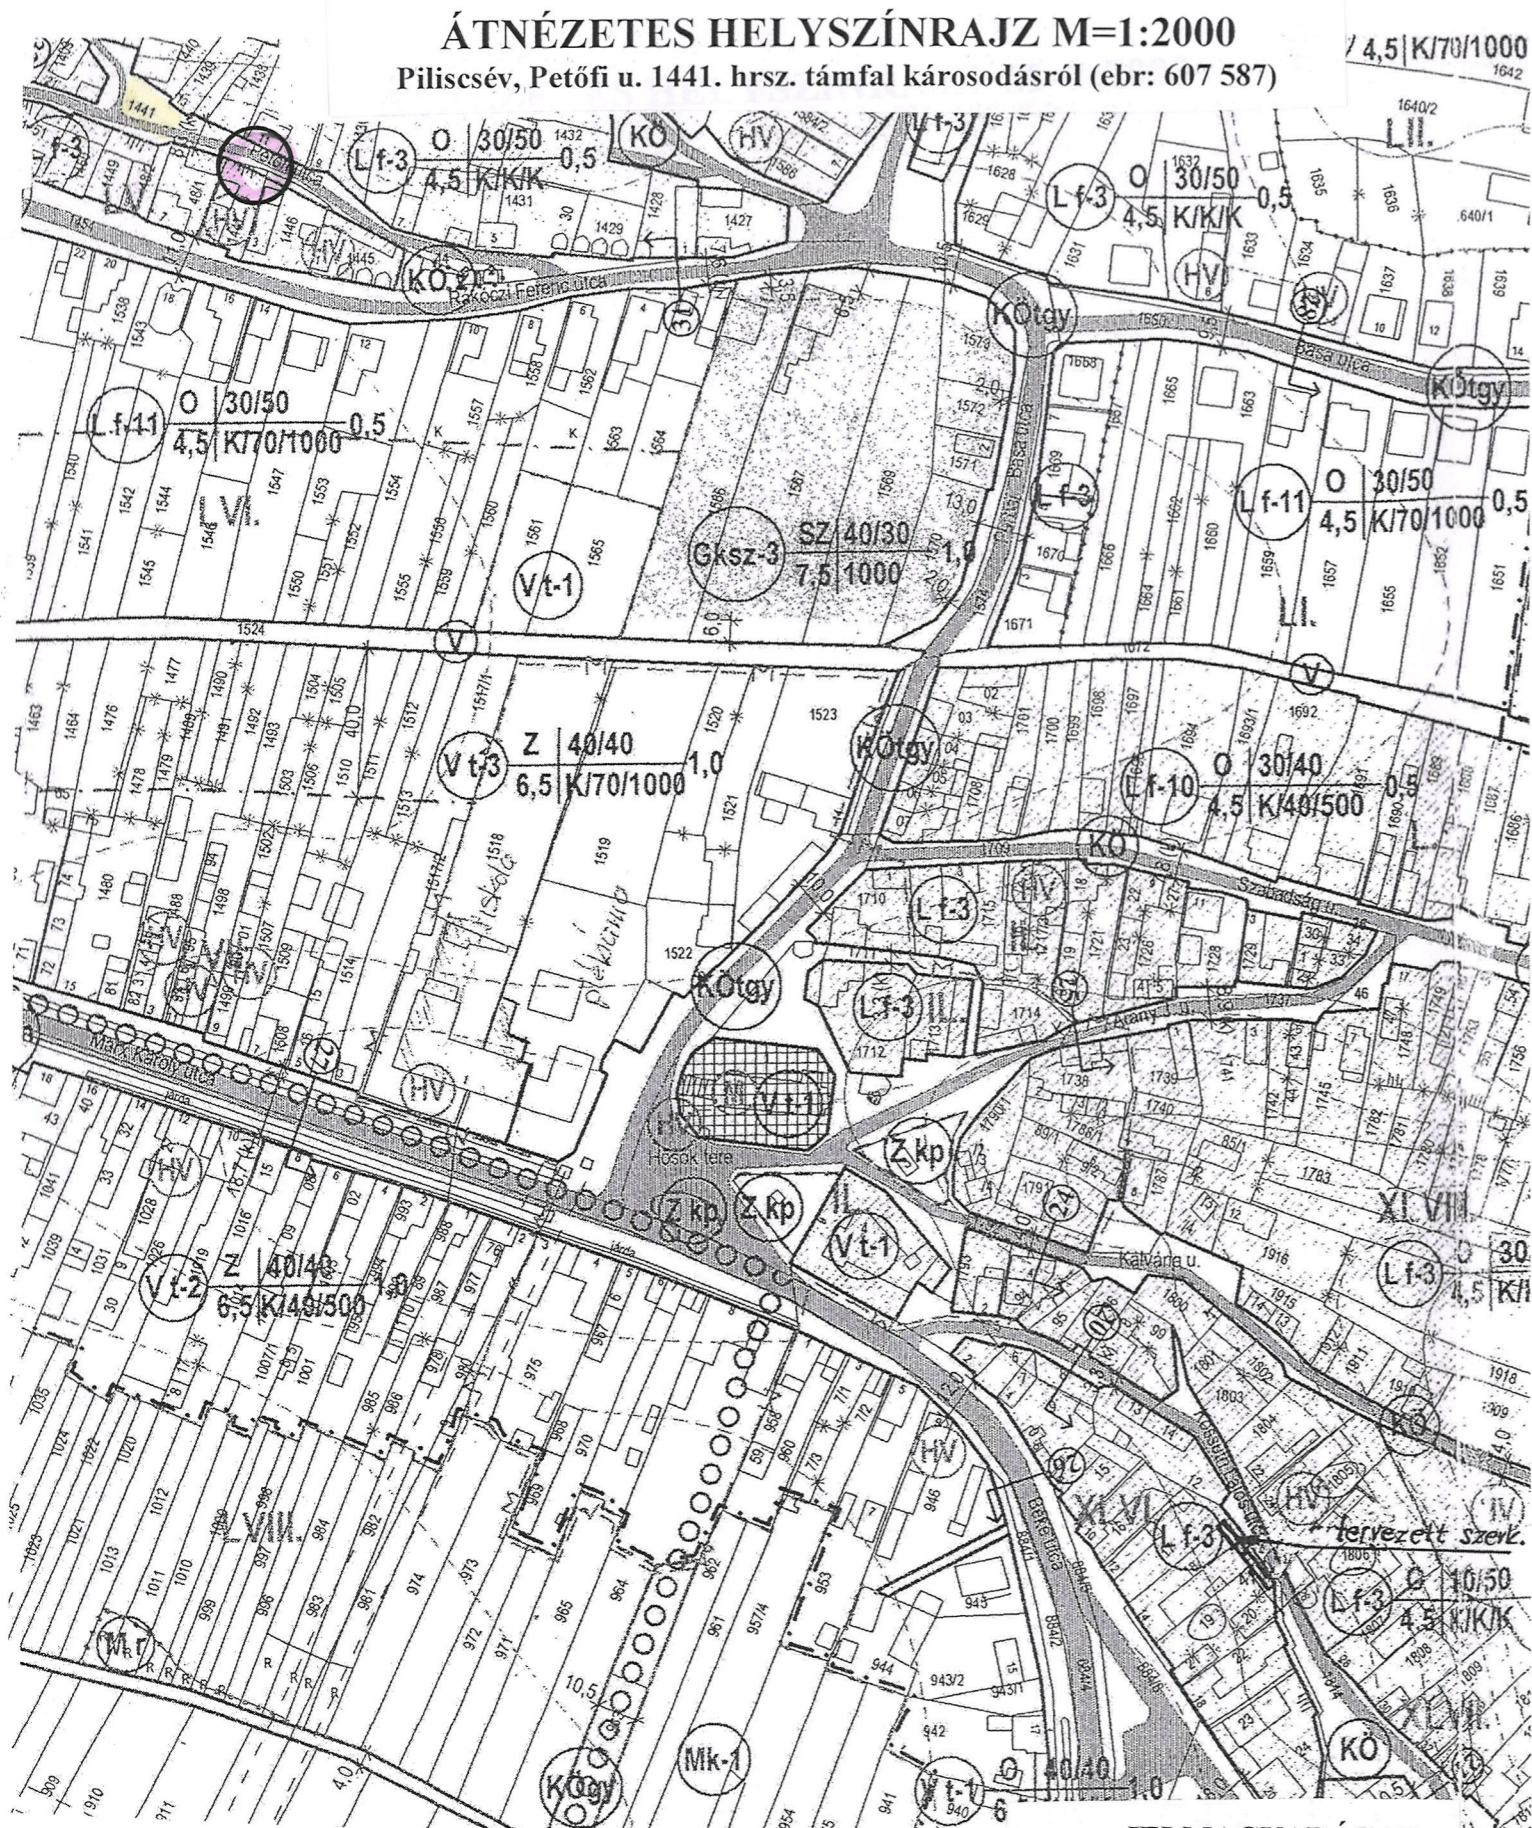
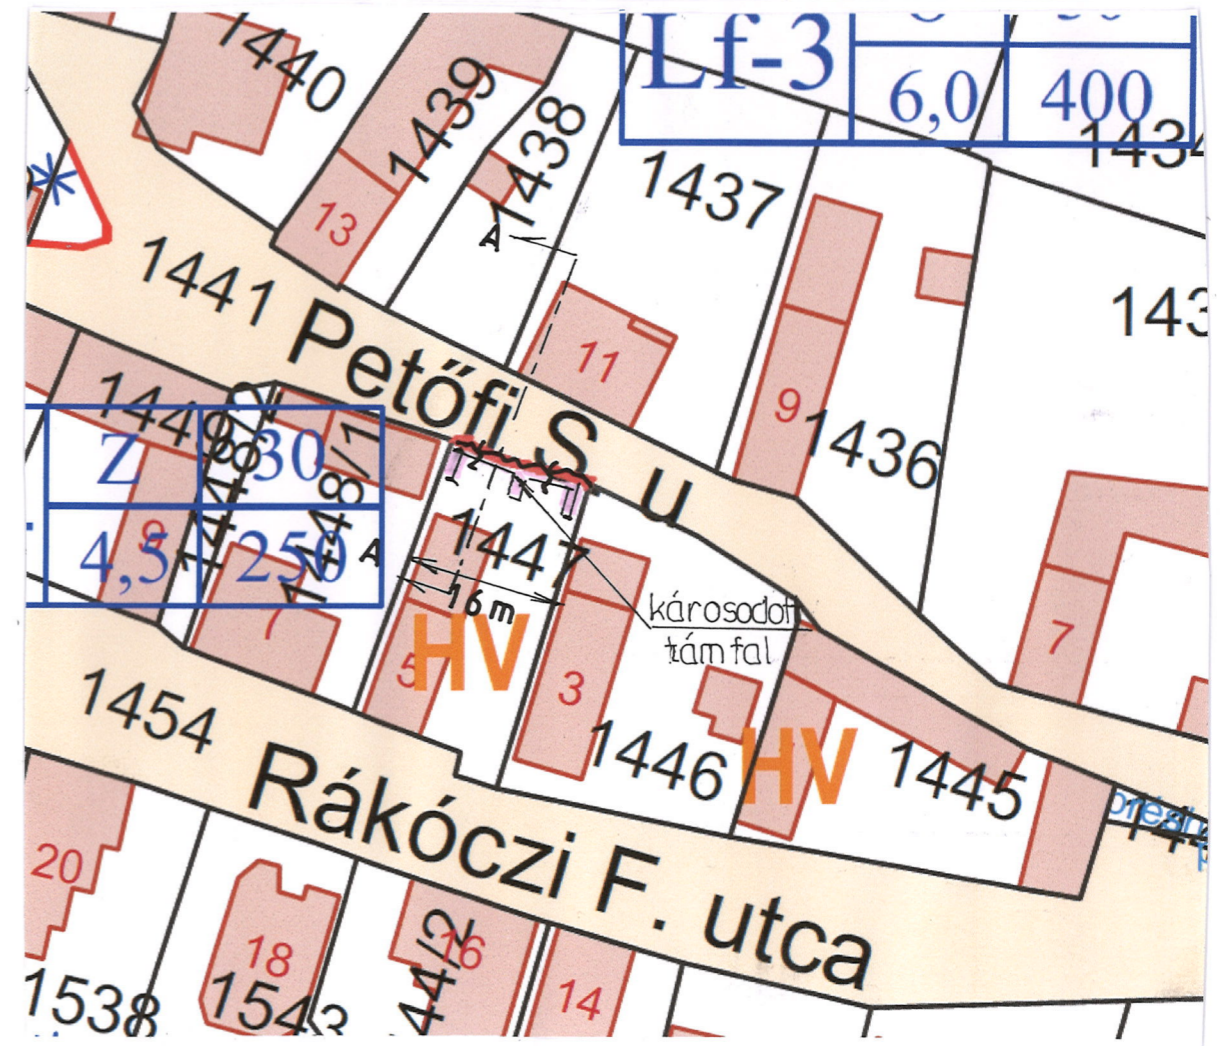
KÁROSODÁSI HELYSZÍNRAJZ M=1:1000

a károsodás helyszíne

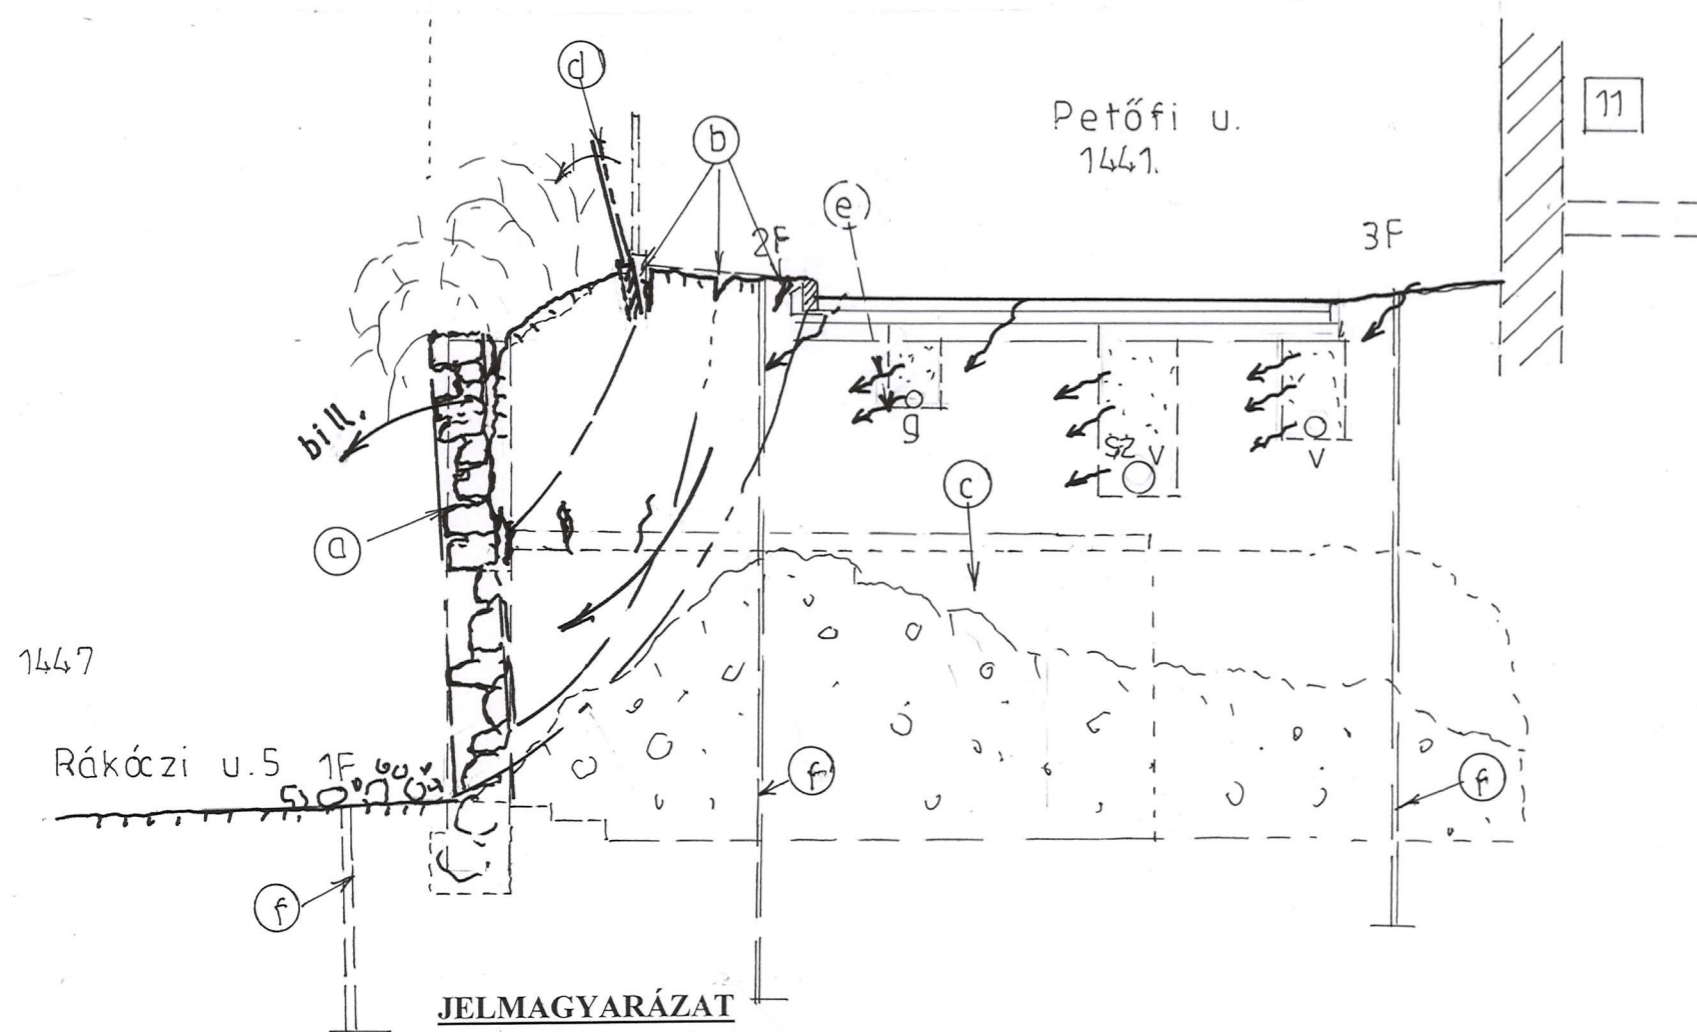
KÁROSODÁS A-A MINTA- SZELVÉNYE M=1:50

Az átázott löszanyag völgy- irányban 16 m hosszban károsította a kb. 3 m magas terméskő – téгла vegyes anyagú bélésfalat. Az út mellett a padka lesüllyedt, a kerítés elbillent, a kerítés lábazata mellett széles suvadási övrepedés jelent meg. A kőfal anyaga több szakaszon is kiomlott, miközben a fal eldeformálódott, elbillent. A térszíni járműterhek hatásai kisebb mértékben elősegítették a felszínmozgást, deformációkat.

- a kibillent, kiomlott terméskő támfal
- b partéli övpedések, lesüllyedt padka
- c elzárt, házilag betöltött pince
- d kibillent partéli kerítés
- e szivárgó csapadékvíz (áztatás)
- f talajmechanikai fúrások
