# **Piliscsév Község Önkormányzat Képviselő-testületének**

## **7. számú JEGYZŐKÖNYVE**

## **MŰSZAKI SZAKÉRTŐI VÉLEMÉNY**

*Piliscsév, Petőfi u. 11. előtti 1441. hrsz. támfal - károsodásokra*

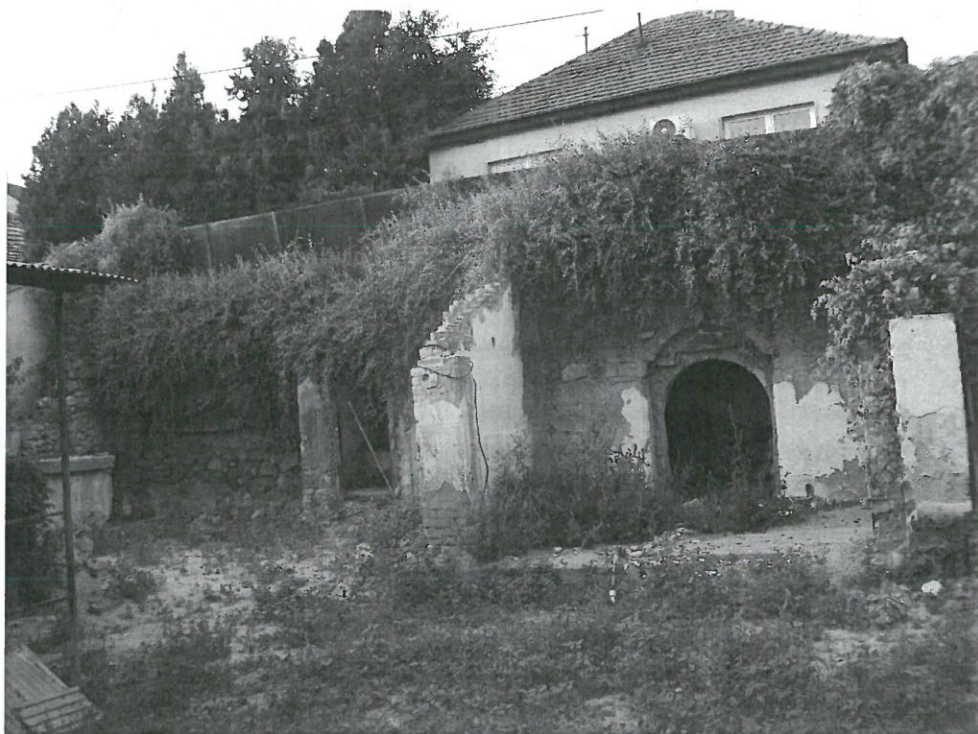
1.kép: A Petőfi u. 11. előtt (Rákóczi u. 5. mögött) a régi melléképület megsemmisült, annak romjait elbontották. A felső utat támasztó hátsó támfal elbillent, eldeformálódott, a falazati elemek kihullaottak. Két pince indult a támfalból, a képen látható jobb oldali bélelt pince nem igényel beavatkozást.

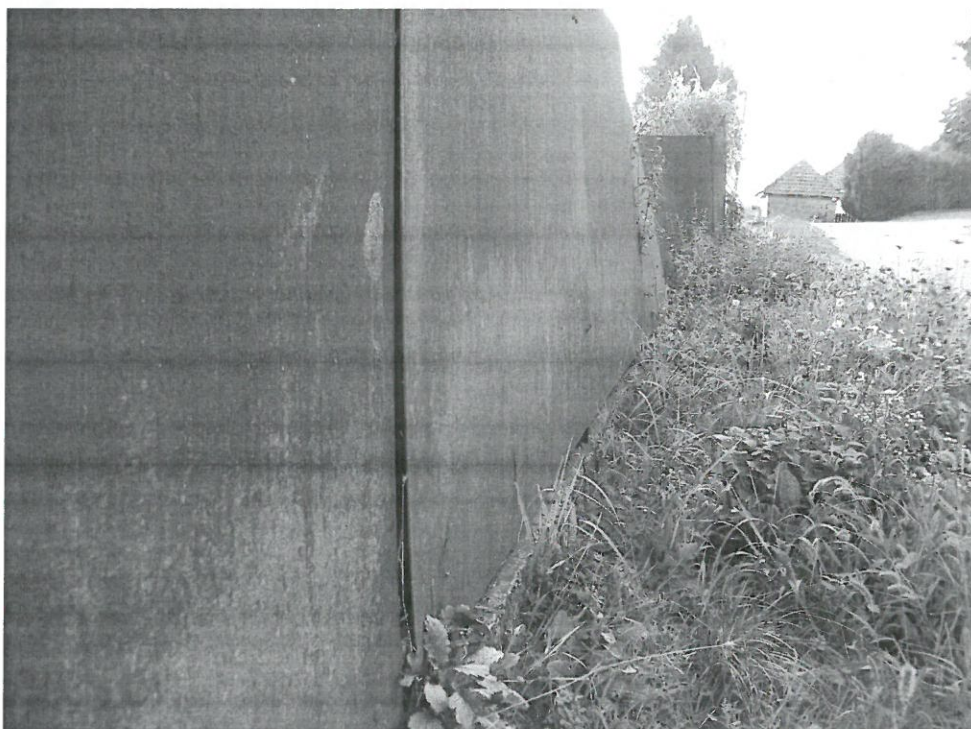
2.kép: A kibillent támfal feletti kerítés a lábazatával együtt szintén elbillent, a deformáció már dm-es nagyságú. A közút melletti padkán emiatt hosszanti övrepedések keletkeztek, a legnagyobb a kerítés lábazatának tövében jelent meg, mutatva a horizontális mozgásokat.

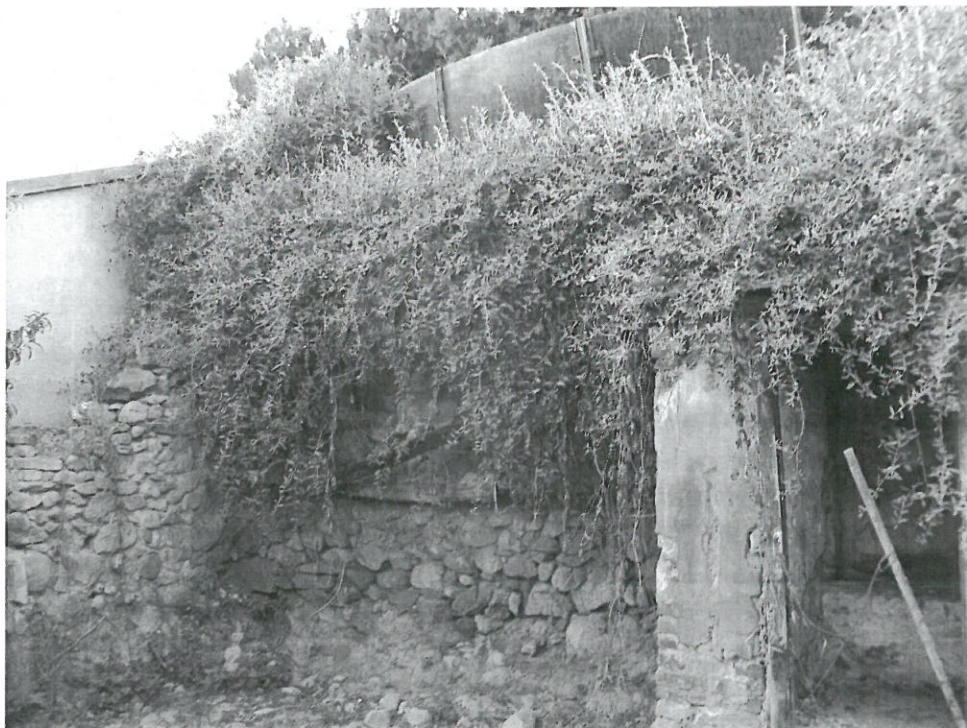
3.kép: A közeli felvételen jól látható a falazati anyag kiomlása, illetve a fal jelentős megbillenése. A harántfal és a NY-i oldali terméskő épület fal még támasztják a támfalat, ezért nem tudott az teljesen leomlani. A felső kerítés billenése itt is jól kivehető.

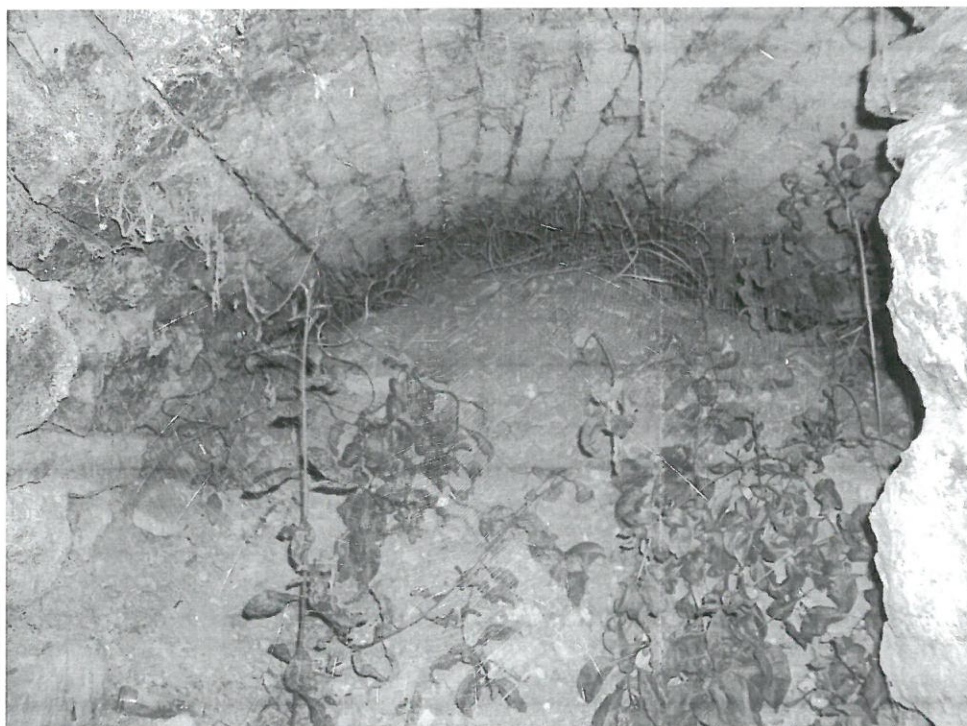
4.kép: A támfalból induló bal oldali pincét házilagosan , laza anyaggal betöltötték. Valószínűleg a pince vége a felső út alatt üresen maradhatott. Bányászati feltárás után a pince ráinjektálásos módszerrel tömedékelendő.

A partfalban lévő két pince közül a jobb oldali 3,2 m hosszú, 2,3 m széles, 2,06 m belmagasságú pince betontéglával bélelt, állapota jó, beavatkozást nem igényel. Viszont a bal oldali téglá boltozatos pincét részben betöltötték, annak hátsó része valószínűleg az út alatt üresen maradt. Ezt a pincét feltárás után ráinjektálásos módszerrel tömedékelni kell.

A bal oldali részben házilagosan betöltött pince (kb. 7 m hosszú, 2,5 m széles, 2,0 m belmagassággal) a bejárat felől feltárandó, abban a behordott feltöltést el kell teregetni. A lazán visszatöltött pincére kb. 2-3 m-enként (2 db) D= 200 mm-es béléscsővezet anyagleadó- légtelenítő furatok mélyítendőek. Ezeken keresztül 2"-os réselt injektor csövek elhelyezésével P=6-8 bár nyomással kell H-25 cementhabarcs (v. C12-16/F beton) tömedék anyagot beinjektálni. Az injektálás addig folytatandó, amíg a támfaltesten át kivezetett légtelenítő csövön az injektáló anyag meg nem jelenik.

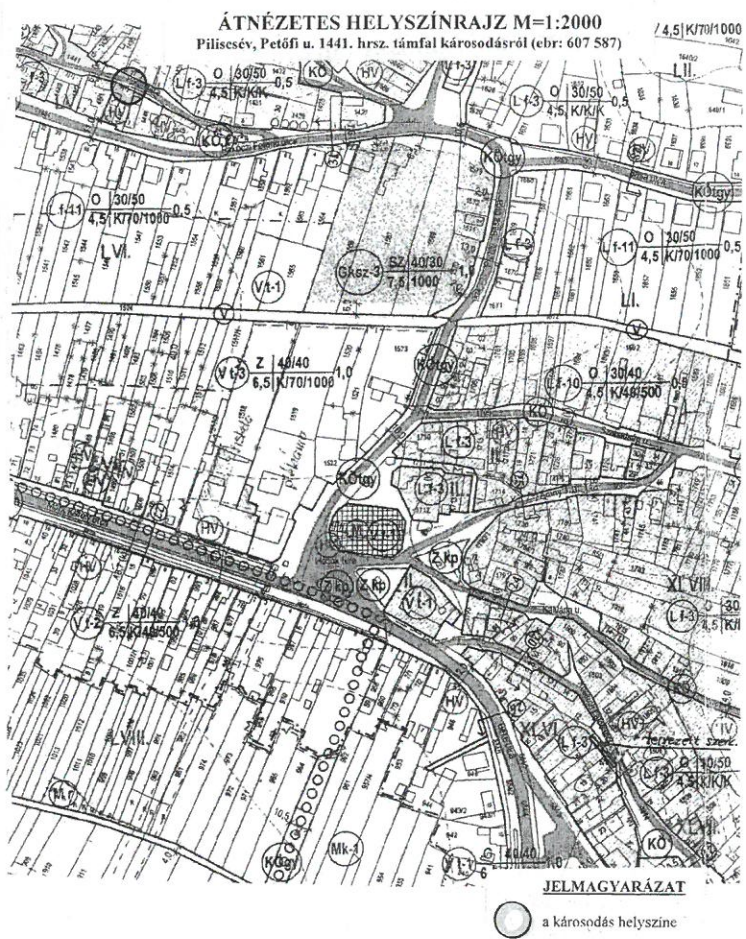
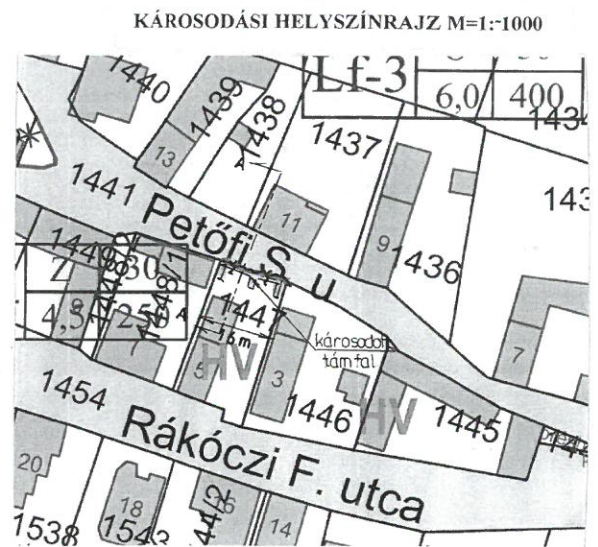
**1. rajz**

**KÁROSODÁS A-A MINTA- SZELVÉNYE M=1:50**  
Pilisés, Petőfi u. 1441. hrsz. támfal károsodásról (cbr: 607 587)
