Leányvár Bécsi út csatorna rekonstrukció

Műszaki szükségesség:

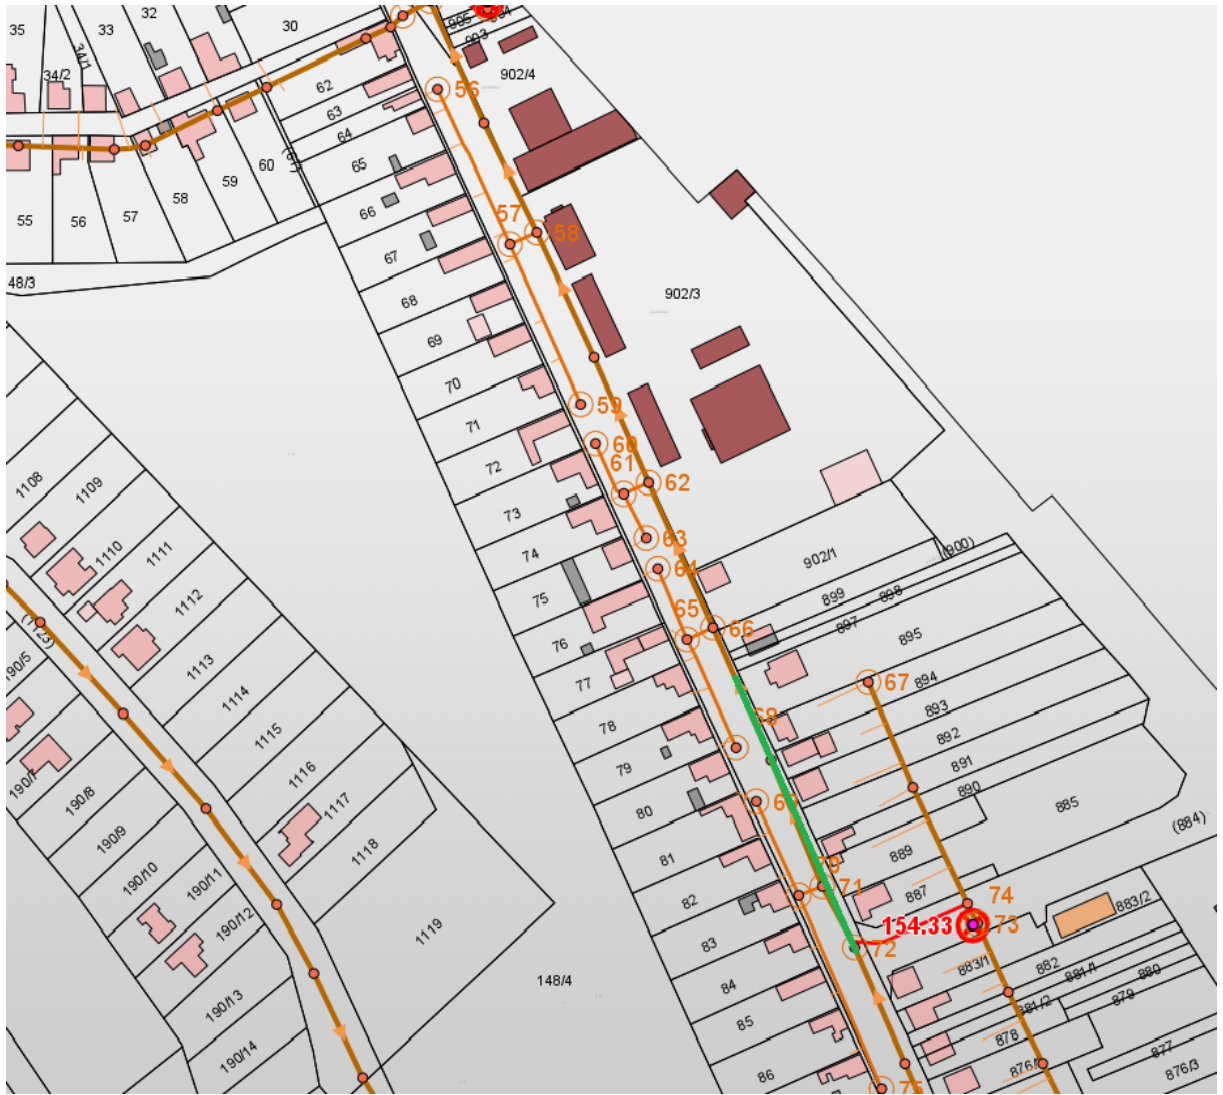
DN200 KG-PVC csatorna feltárása, szakszerű cseréje DN200 KGPVC-re, tisztító aknák kiépítésével, közúti fedlapok cseréjével 100 m hosszban.
