### Leányvár szennyvíztelep biológiai medence felújítása

#### **Műszaki szükségesség:**

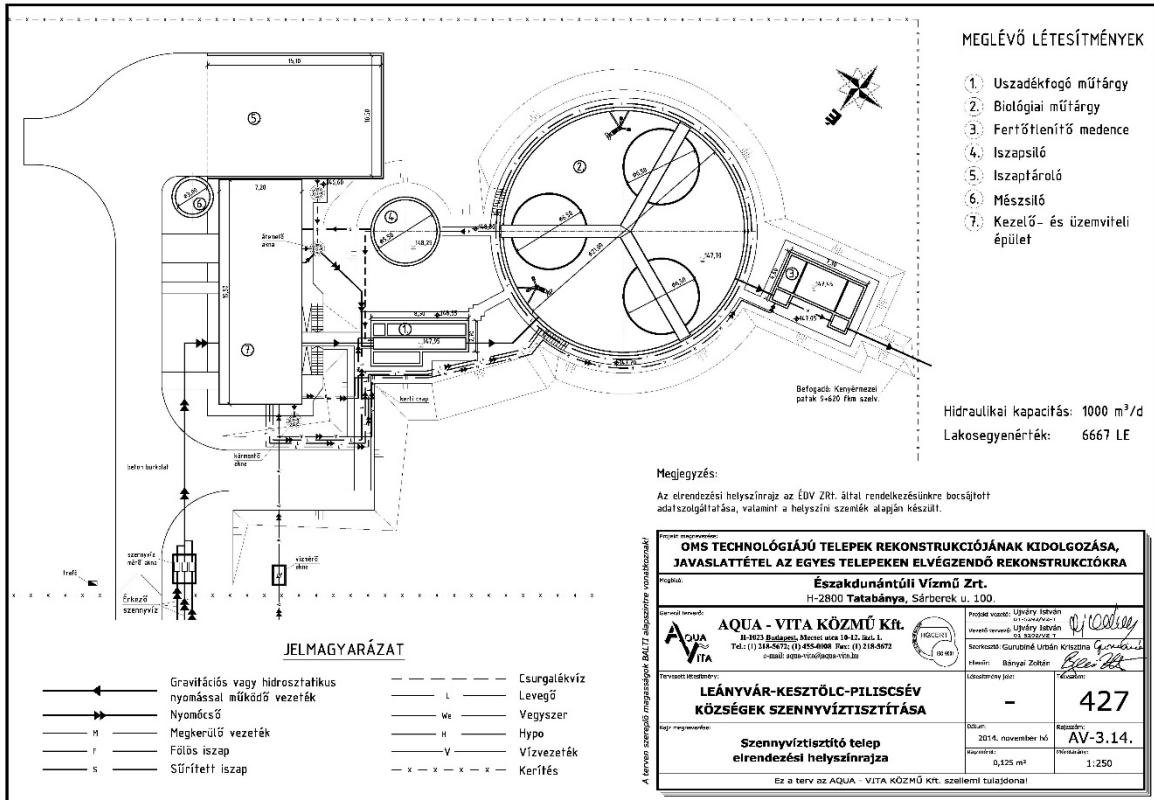
Az utóülepítők, csillapító hengerek és ezek csővezetékei korrodáltak, több helyen lyukasak. A tisztított szennyvizet elvezető vályú a szennyvíztől korrodált, elgyengült, deformálódott.

3 db OMS rendszerű utóülepítő építészeti és gépészeti és ezek csővezetékeinek felújítása.
